(残念ながら)堤防は壊れます

「平成27年9月関東・東北豪雨」の鬼怒川における堤防決壊

堤防の被災概論＜4つのポイント＞

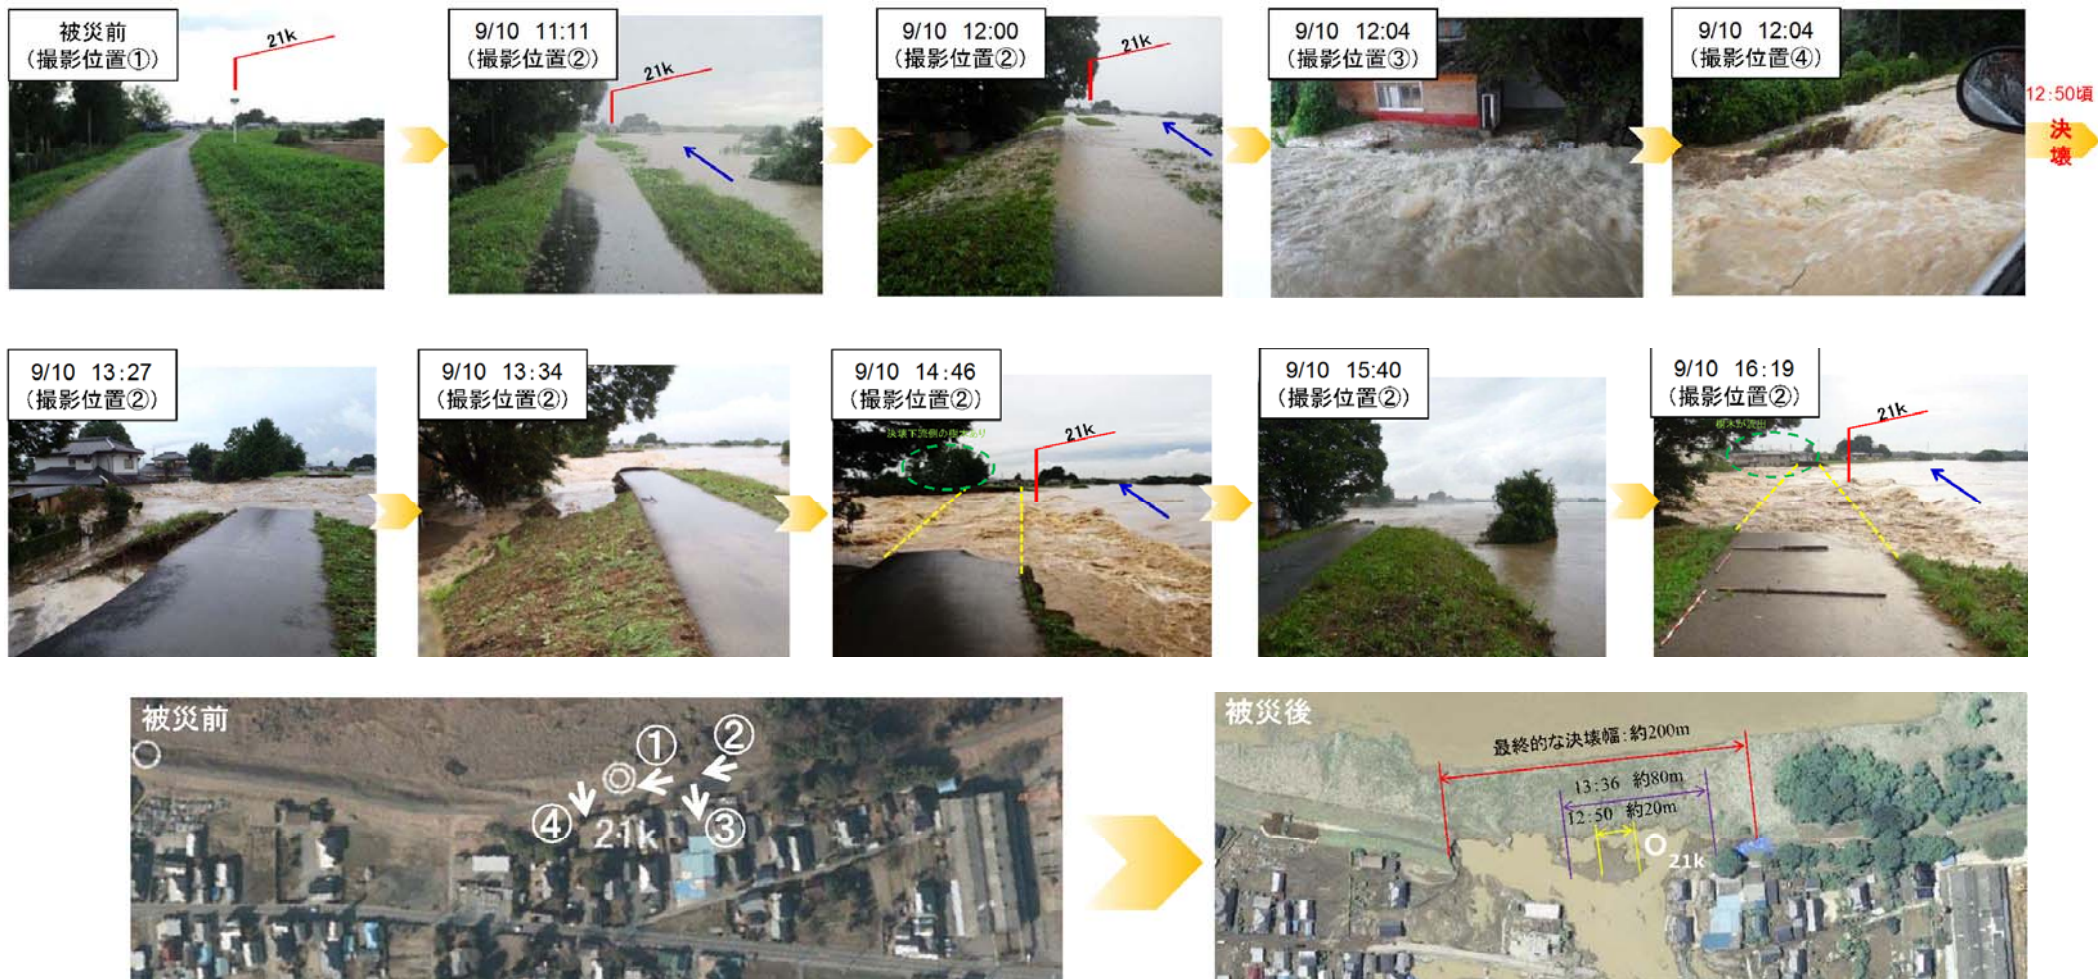
■越水による破堤の例 (H27.9 利川水系鬼怒川)

- 10日11時11分、河川巡視によって越流を確認。
- その後、徐々に越流範囲が拡大し、12時頃には法尻部が洗掘されていることが確認される。
- 12時50分頃に破堤に至る。

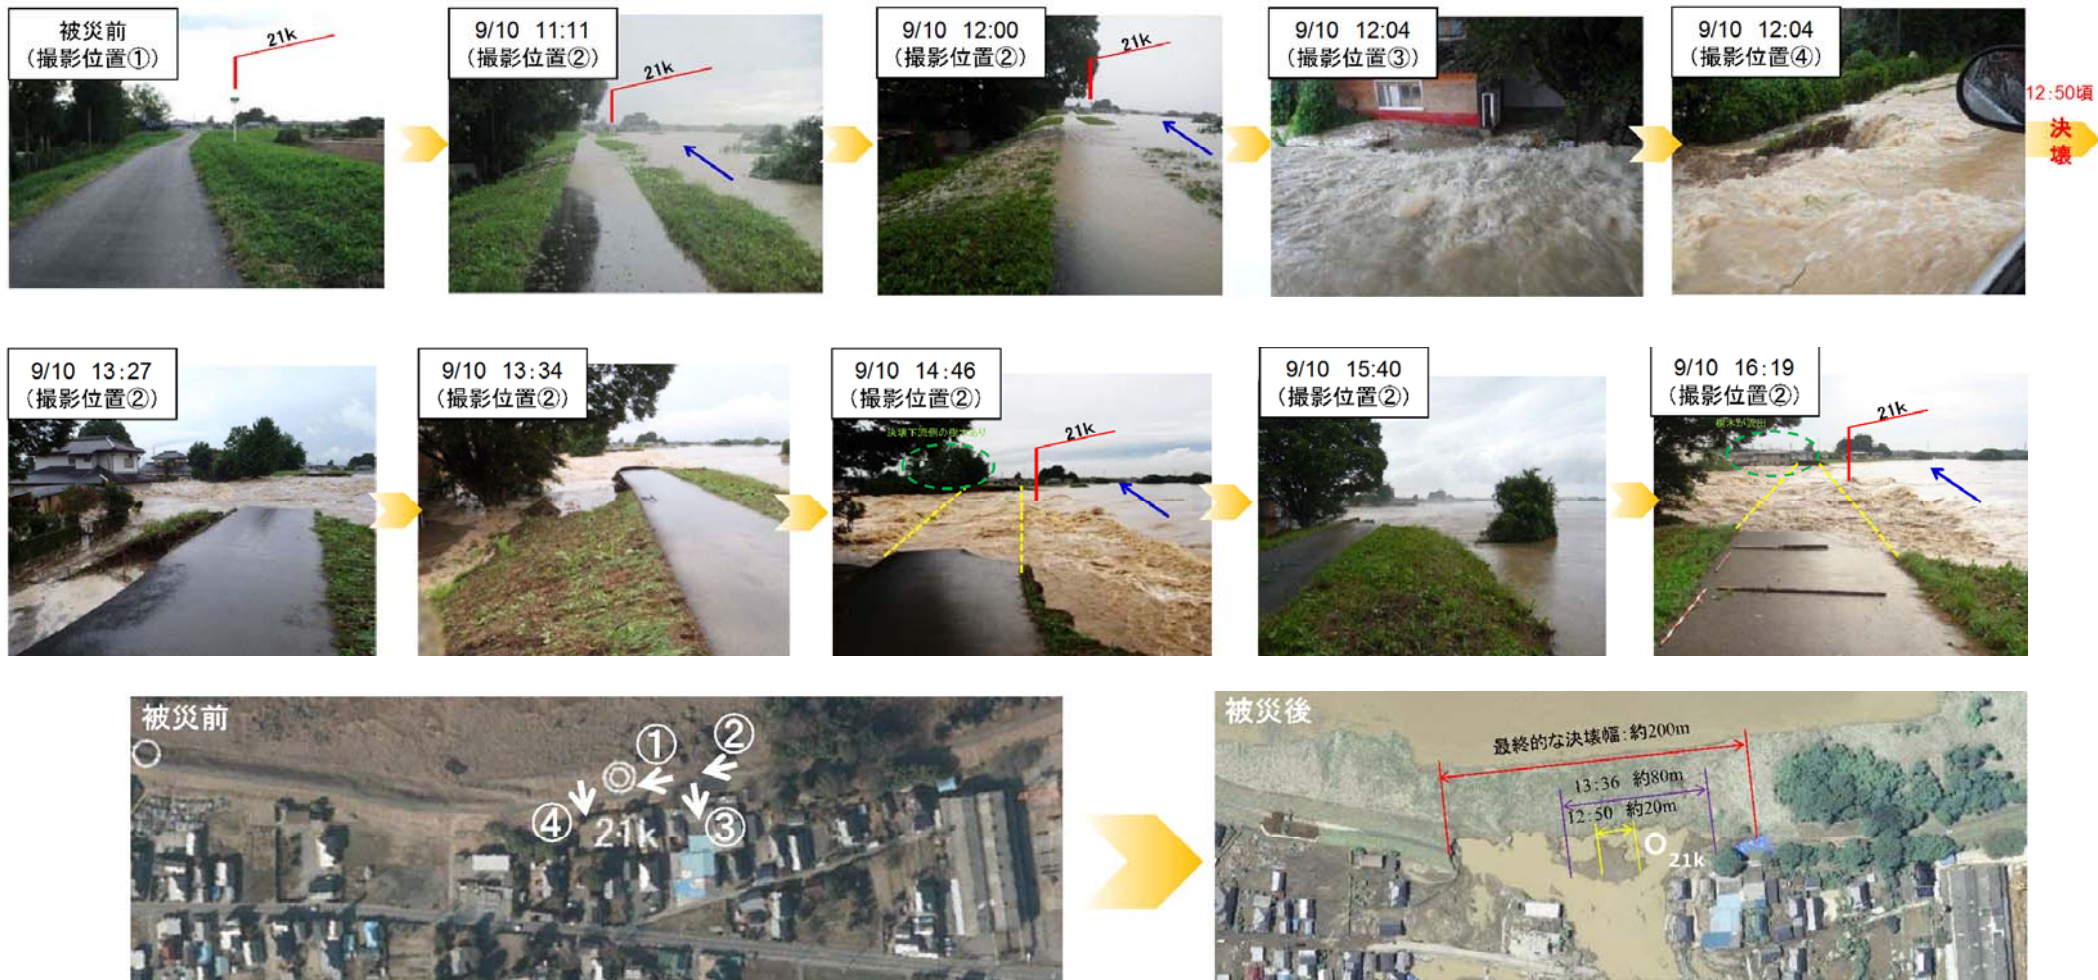
■越水による破堤の例 (H27.9 利川水系鬼怒川)

- 10日11時11分、河川巡視によって越流を確認。
- その後、徐々に越流範囲が拡大し、12時頃には法尻部が洗掘されていることが確認される。
- 12時50分頃に破堤に至る。

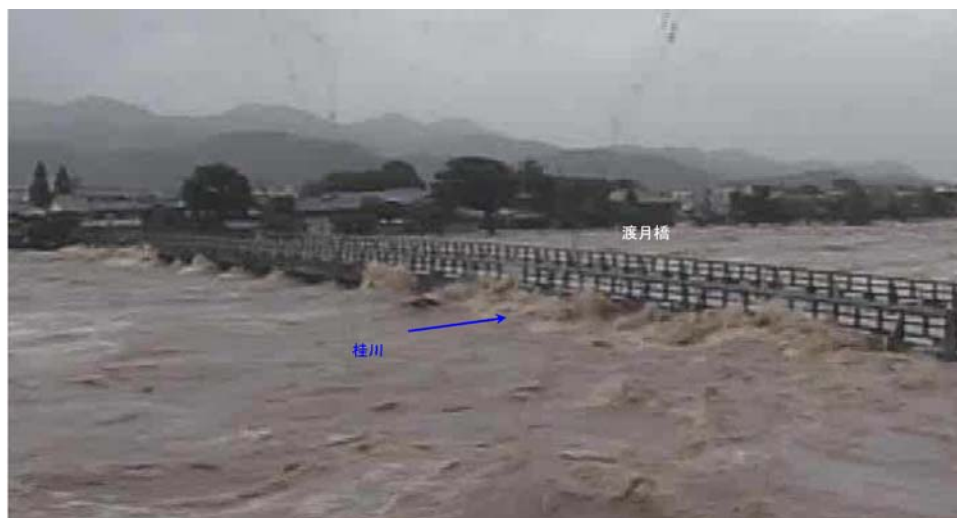
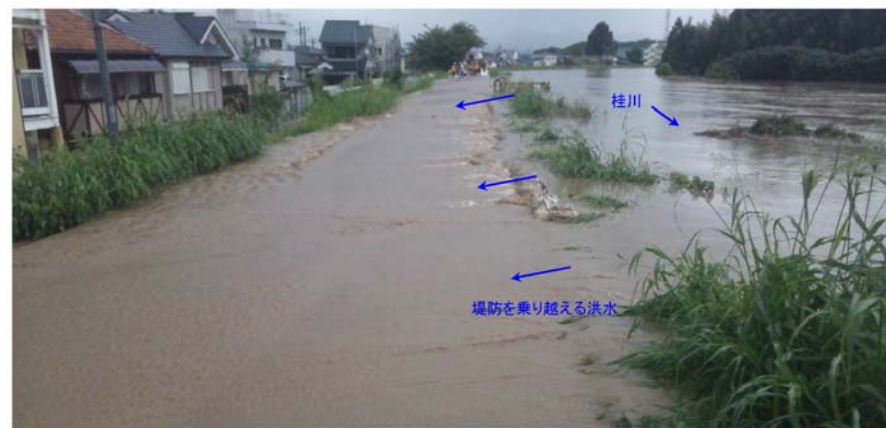
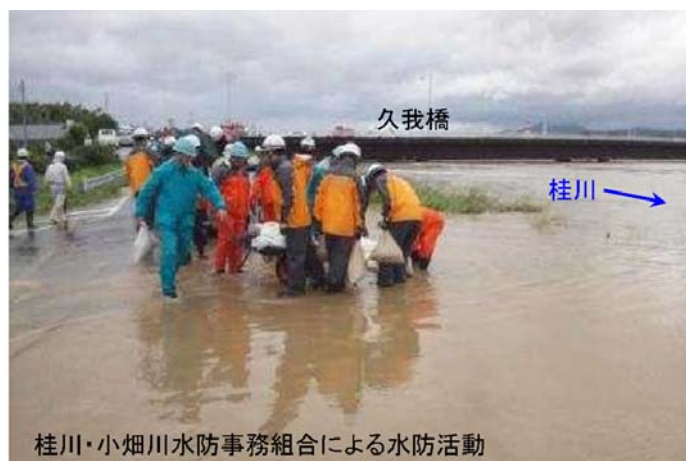
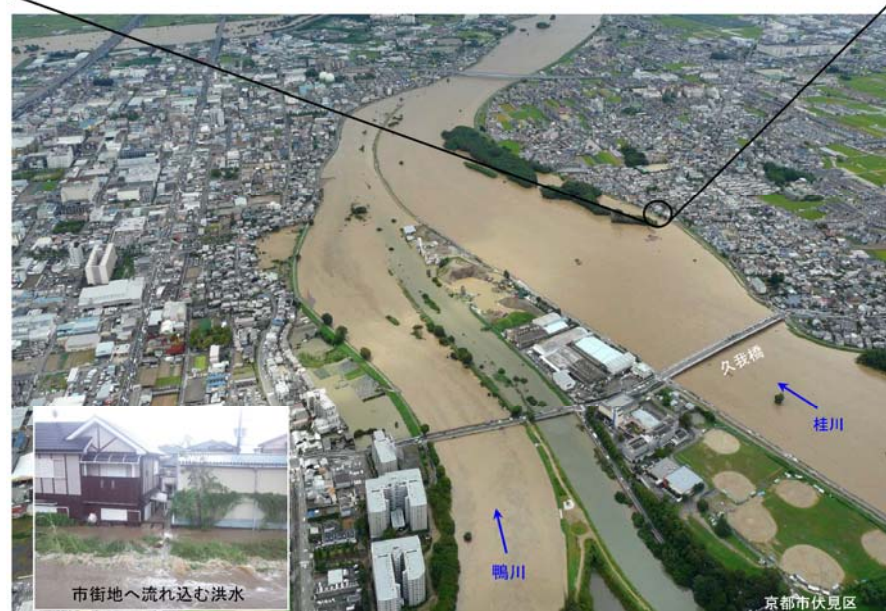
■水防活動によって越水破堤を防いだ例（H25.9 淀川水系桂川）

- 16日1:40、水防団に出動命令があり警戒態勢。5:30頃、土のう積み開始
- 7:00過ぎ、越流が始まる。8:00頃、裏法尻の侵食を確認。
- 9:30頃、ピークを迎え越水区間が400mに達する。10:20頃、越水が止まる。
- 15:50、解除命令。

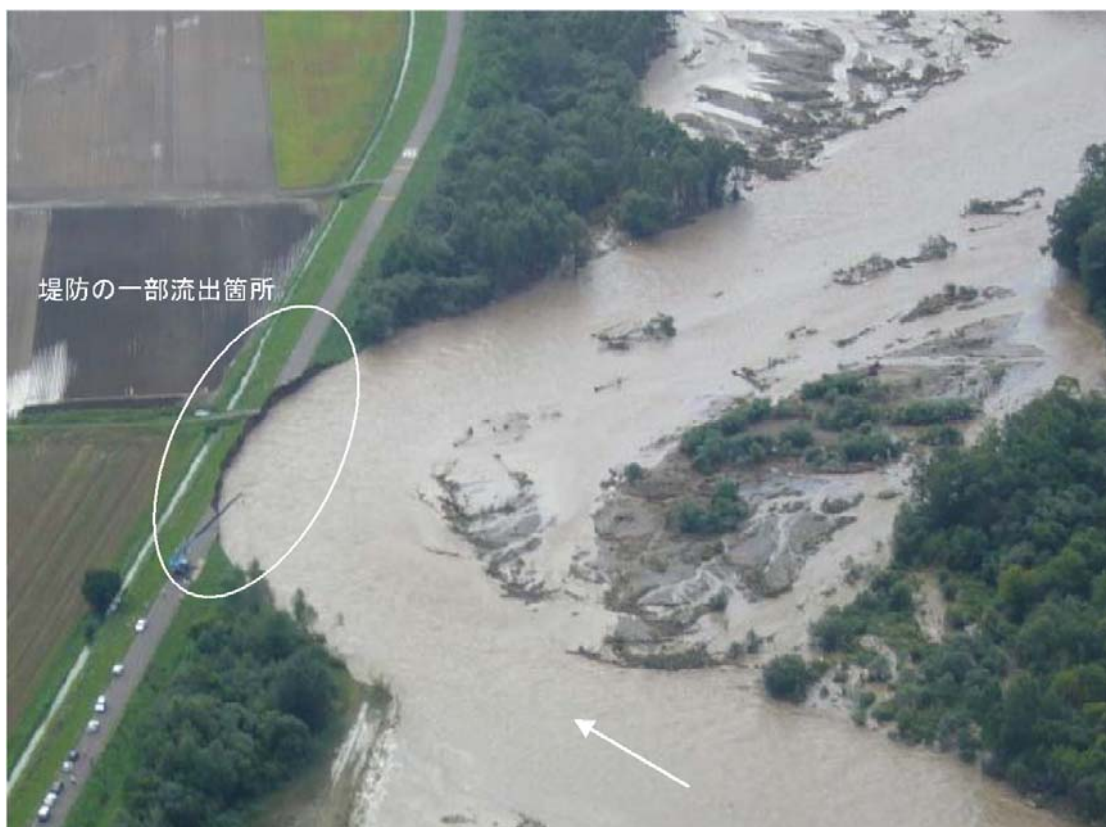
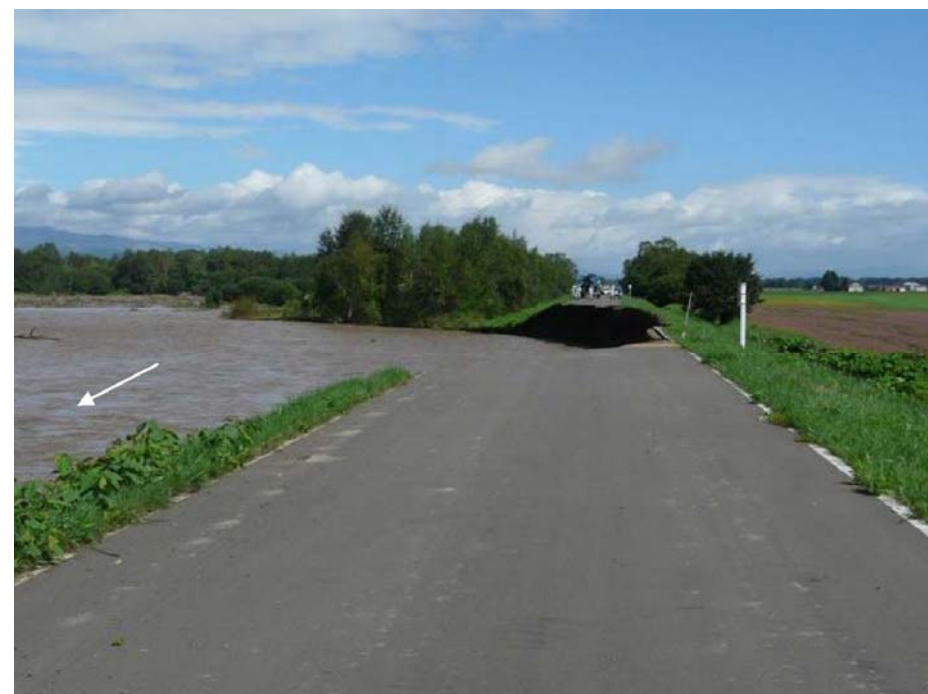
■洗掘破堤を危うくまぬがれた例（H23.9 十勝川水系音更川）

- 9月2日から7日にかけて強い雨が長時間続き、既往最大規模程度の出水となった。
- はん濫注意水位を0.12m超えた6日6:30にピーク水位を迎え、水位は低下したが、1日以上たった7日7:39に堤防が一部流出しているのが発見された。
- 発見時129mであった流失延長は144mまで拡大したが、破堤はまぬがれた。

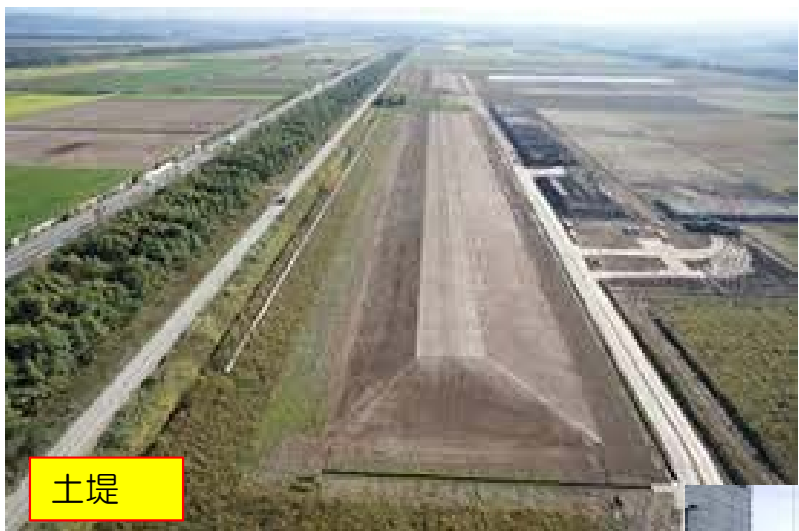
土堤

- ほとんどの堤防は土堤である。
- 河川管理構造令において「堤防は、盛土による築造するものとする。」と定められているため。
(土堤原則)

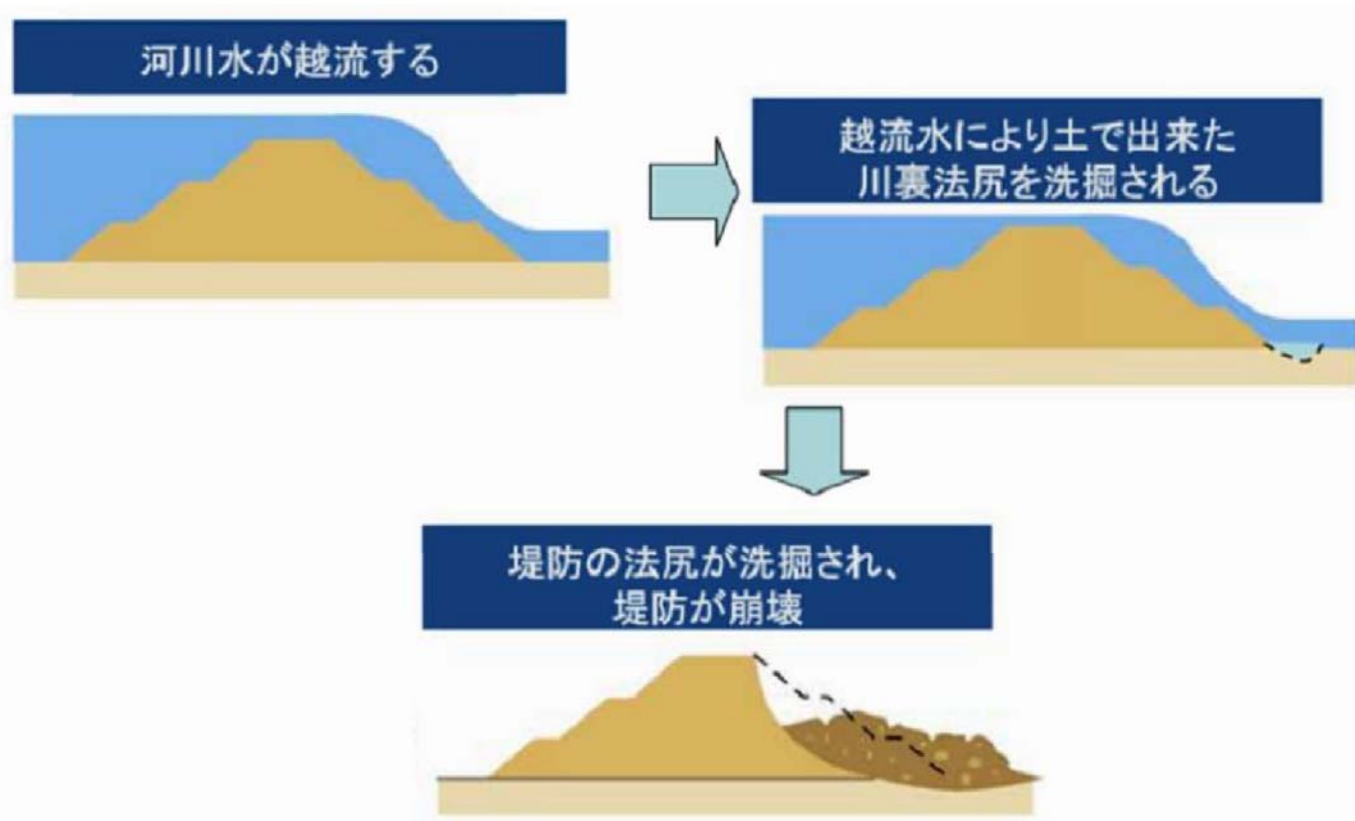
■越水による破堤

- 越水すると越流水によって川裏堤脚部から洗掘が始まる。
- 洗掘範囲が天端付近に迫る。
- 大きな堤体土塊が崩落し破堤に至る。

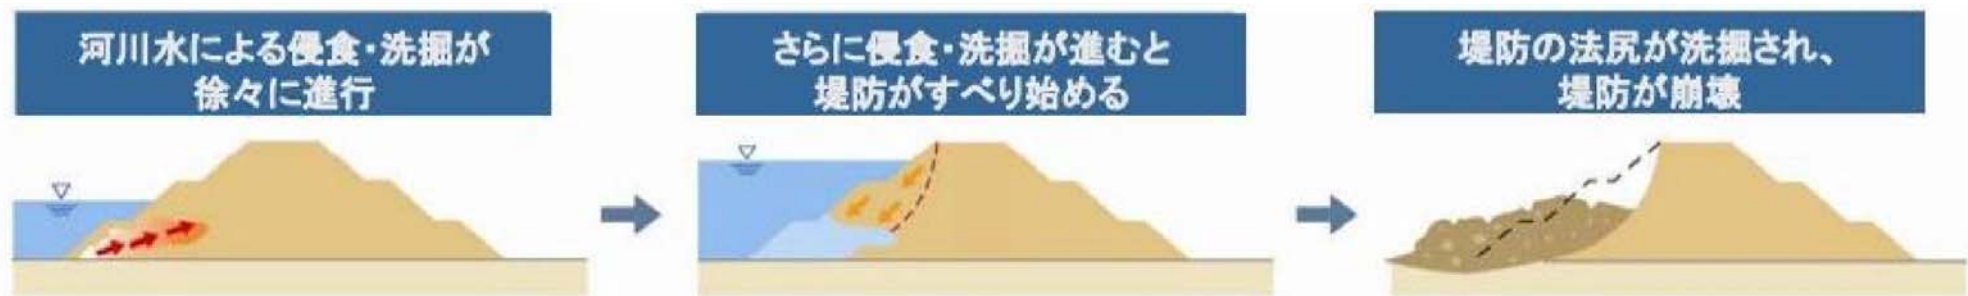
■洗掘による破堤

- 流水によって洗掘されて破堤に至る。
- 洗掘による破堤には、①堤体が直越洗掘されて破堤に至る場合（堤体直接侵食）と、②堤脚が洗掘されて破堤に至る場合とがある。
